Durchstanzversuche mit Bewehrung mit hochfestem Verbund, innovative Traganalysen und Bemessungsansätze

R. Rojek, T. Keller

Slab punching tests with reinforcement with high-strength bond, innovative carrying analysis and design proposals

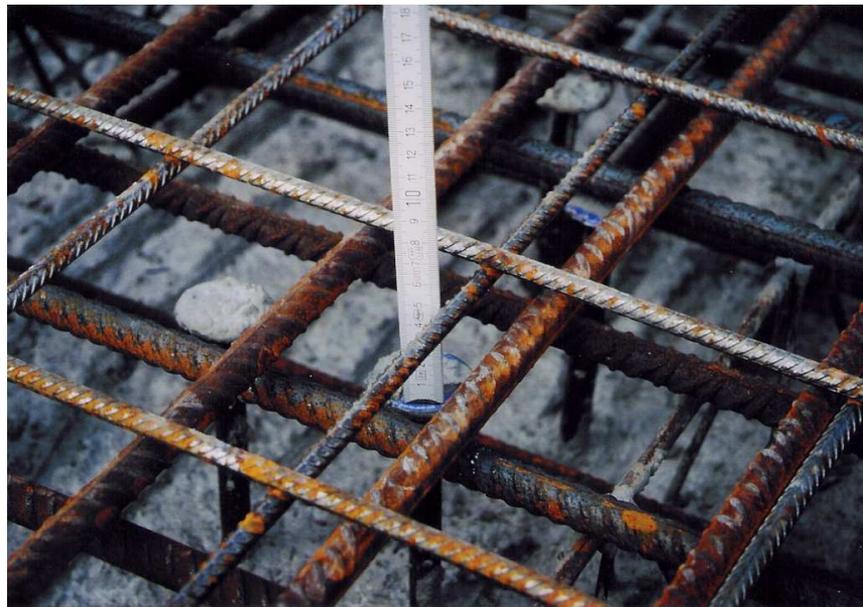
Bild 1: Erheblich zu kurz eingebaute Doppelkopfanker

Hat man auf Baustellen Gelegenheit, den Einbau von Doppelkopfkankern bzw. der zugehörigen Biegezugbewehrung zu beobachten, so stellt man immer wieder fest, dass dies nur mit erheblichen Mühen möglich ist, da die Ankerköpfe - insbesondere solche auf schräg zur Bewehrung angeordneten Einheiten - nur sehr schwer planmäßig zwischen den Stäben der Biegezugbewehrung unterzubringen sind. So gehört es zu den Erfahrungen der Verfasser, dass bei Bauüberwachungen auch Situationen vorgefunden werden, wie sie beispielhaft das *Bild 1* zeigt: Die in Fertigteil-Elementplatten eingebauten Doppelkopfkanker hören bereits 8 cm unterhalb der Oberkante der Biegezugbewehrung auf, obwohl sie laut allgemeiner bauaufsichtlicher Zulassung bis zu dieser Oberkante reichen müssten. Dass dies kein Einzelfall ist, lässt sich u. a. auch direkt den Werbeunterlagen für Doppelkopfkanker entnehmen, die häufig Einbausituationen darstellen, die nicht die Vorgaben der allgemeinen bauaufsichtlichen Zulassungen erfüllen.

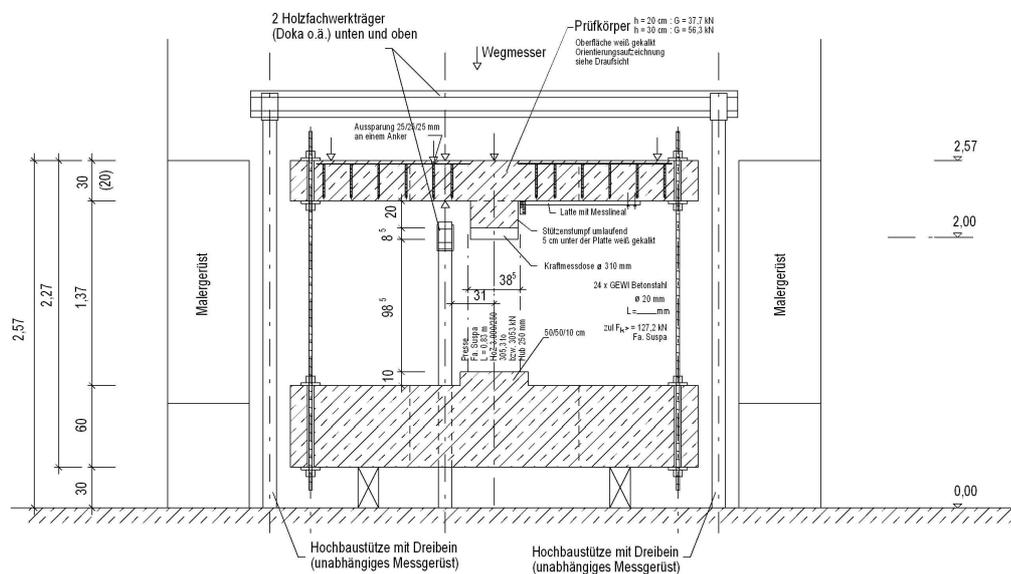
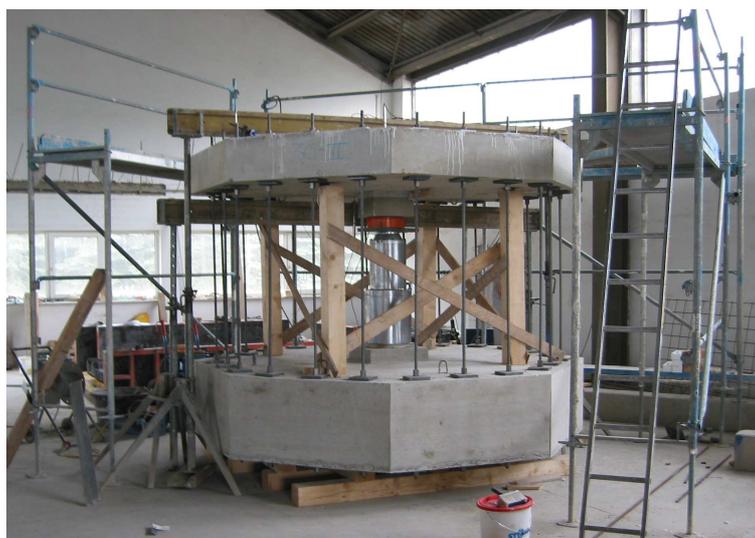
Versuchskörper für Durchstanzversuche sollten einem hoch belasteten Deckenausschnitt praxisnah nachempfunden werden. Angelehnt an Vorlagen aus der Fachliteratur wurde ein Prüfstand für achteckige Platten mit der Breite von 3,0 m geplant. Eine untere Grundplatte mit einer Stärke von 60 cm bildete das Fundament, auf das mittig eine Hydraulikpresse gestellt wurde. Mit dieser Presse wurde gegen die oben angeordneten Versuchsplatten gedrückt. Über 24 Abspannungen (GEWI-Stäbe) am Rand der Versuchsplatten wurde die Versuchslast in die Widerlagerplatte zurückgehängt. An die oberen 20 bzw. 30 cm dicken Versuchsplatten wurde jeweils ein Stützenstumpf mit den Abmessungen 35 x 35 x 20 cm mittig anbetoniert, um eine praxisgerechte Lagerung der Versuchsplatten zu erhalten. *Bild 3* zeigt die zeichnerische Darstellung der Versuchsanordnung und deren praktische Umsetzung. Die zusätzlich eingebaute Holzkonstruktion bildete eine Abfangsicherungsmaßnahme.

Bild 3: Planung und Realisierung der Versuchsanordnung

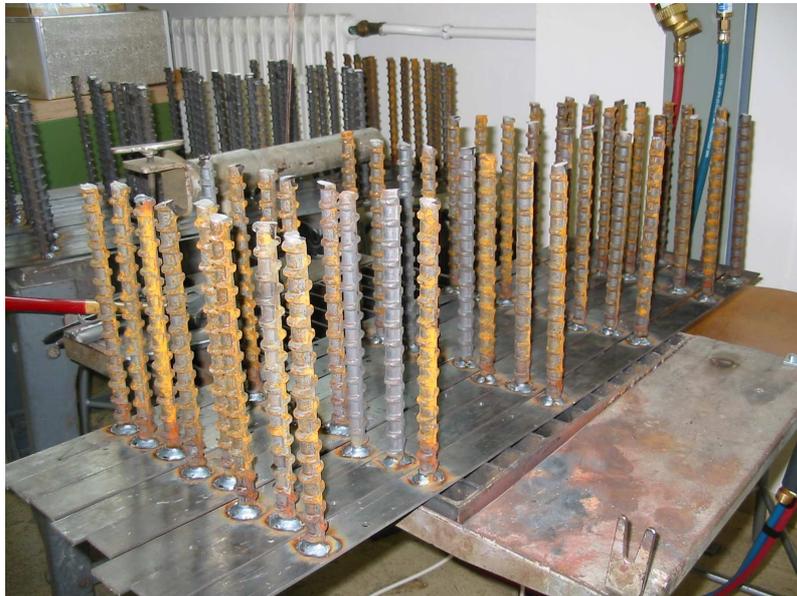
Um die Solllage der HFV-Durchstanzanker sicher zu stellen, wurden diese sinngemäß zu den Doppelkopfankern auf Blechleisten aufgeschweißt. *Bild 4* zeigt die Durchstanzleisten.

Bild 4: Durchstanzleisten mit HFV-Ankern

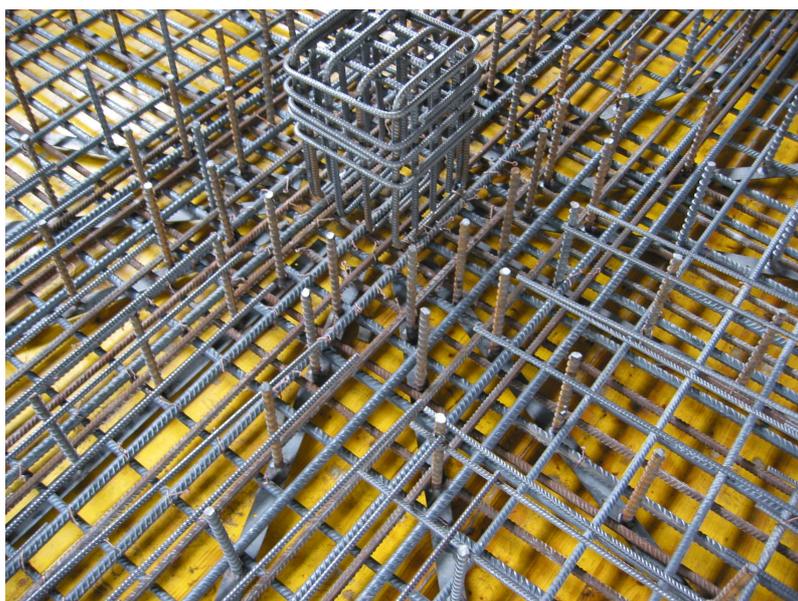
Bei der letzten 30 cm starken Platte wurde auf Grund der Versuchsergebnisse der beiden vorherigen Platten der Bewehrungsgehalt durch weitere Bewehrungsstäbe von rechnerisch erforderlichen $26,2 \text{ cm}^2/\text{m}$ auf $42,9 \text{ cm}^2/\text{m}$ erhöht. Die zusätzlichen Stäbe mit Durchmesser 16 mm wurden in die Zwischenräume der 20 mm starken Stäbe gelegt. Somit ergab sich ein Achsabstand der Biegebewehrung von 6,0 cm. Das folgende Bild zeigt die fertig verlegte Bewehrung dieser Platte. Zur Vereinfachung der Schalung wurden die Platten kopfüber hergestellt; die Stützenstümpfe wurden in einem zweiten Arbeitsgang betoniert.

Bild 5: Eingebaute HFV-Leisten der Platte 30-III

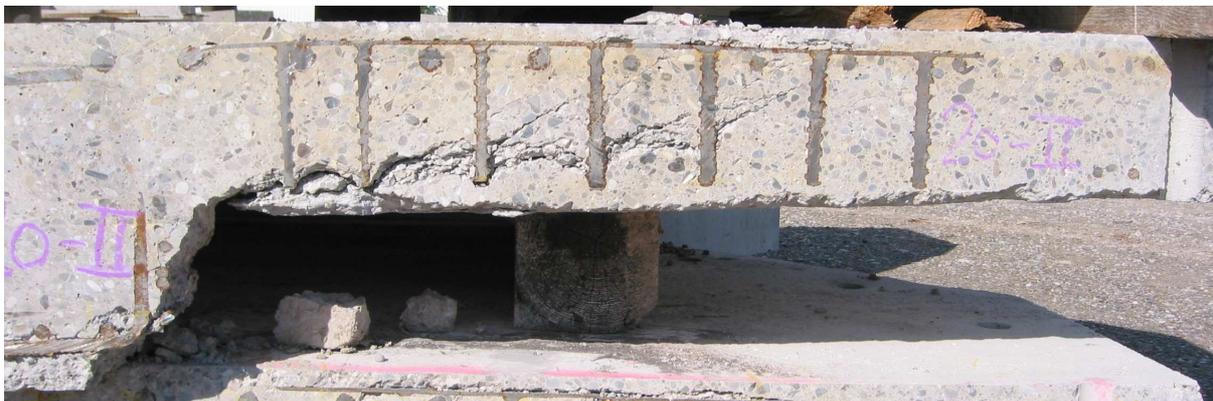
Der typische Verlauf des Bruchvorgangs ist sehr anschaulich an den Schnittbildern der Versuchsplatten zu erkennen. Wie am *Bild 6* gut nachvollzogen werden kann, ist zunächst der Ansatz eines typischen Durchstanzrisses nahe am Auflager entstanden. Er konnte sich jedoch nicht schräg nach oben weiter entwickeln, sondern wurde von den ersten Ankern mit ihrem hochfesten Verbund zum Fußpunkt abgelenkt. Danach wollte sich rechts des ersten Ankers wiederum ein Durchstanzriss einstellen, der aber gleichfalls vom nächsten Anker abgeblockt wurde. Dies wiederholte sich bei der im *Bild 6* dargestellten Versuchsplatte noch weitere drei Mal.

Bild 6: Schnittbild der Versuchsplatte 20-II

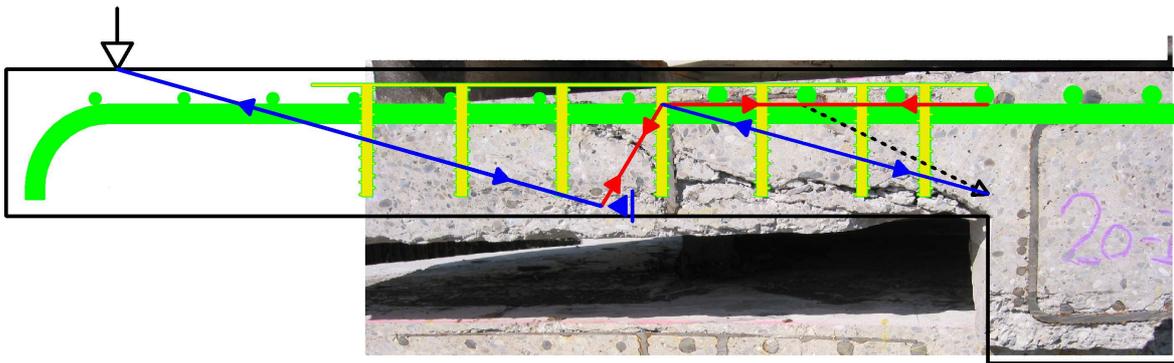
Nachdem durch diesen Vorgang die Biegedruckzone außer Kraft gesetzt worden war, stellte sich noch ein Sekundärtragsystem ein, das im *Bild 7* (für die andere Hälfte der gleichen Versuchsplatte) dargestellt ist. Weitere Einzelheiten zu diesem Sekundärtragsystem können in [1] nachgelesen werden.

Bild 7: Sekundärtragsystem der Platte 20-II

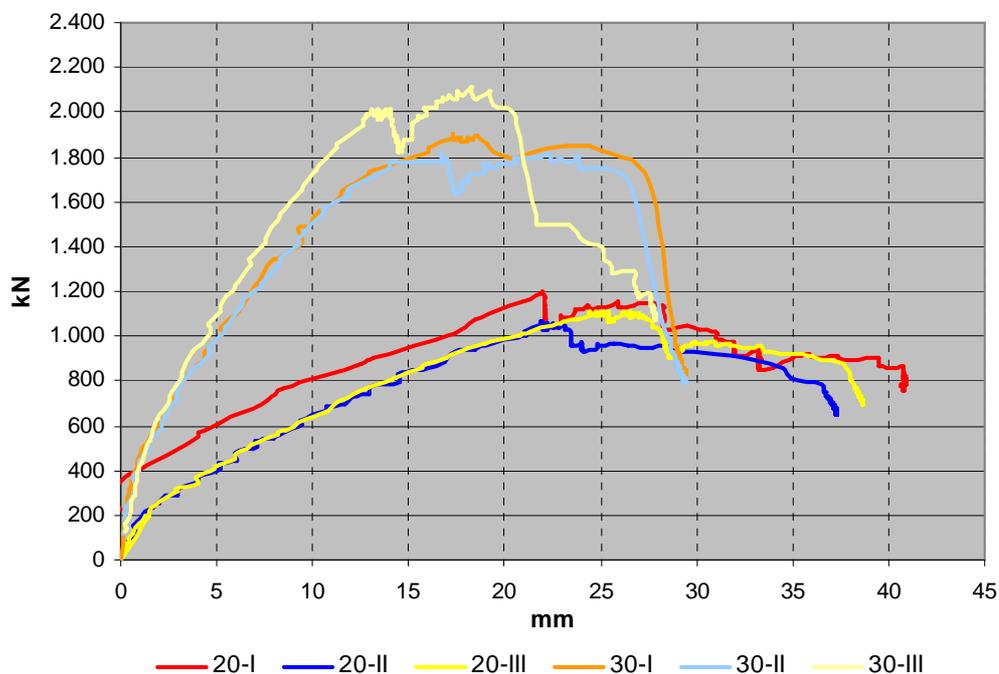
Dieses Sekundärtragsystem, dessen Wirkung auch in den im *Bild 8* wiedergegebenen lastabhängigen Verformungsverläufen als weitere Laststeigerung nach dem ersten Versagen gut zu erkennen ist, trägt wesentlich mit dazu bei, dass die Versuchsplatten nicht spröde, sondern eher duktil versagten.

Bild 8: Lastabhängiger Verlauf der Plattendurchbiegungen

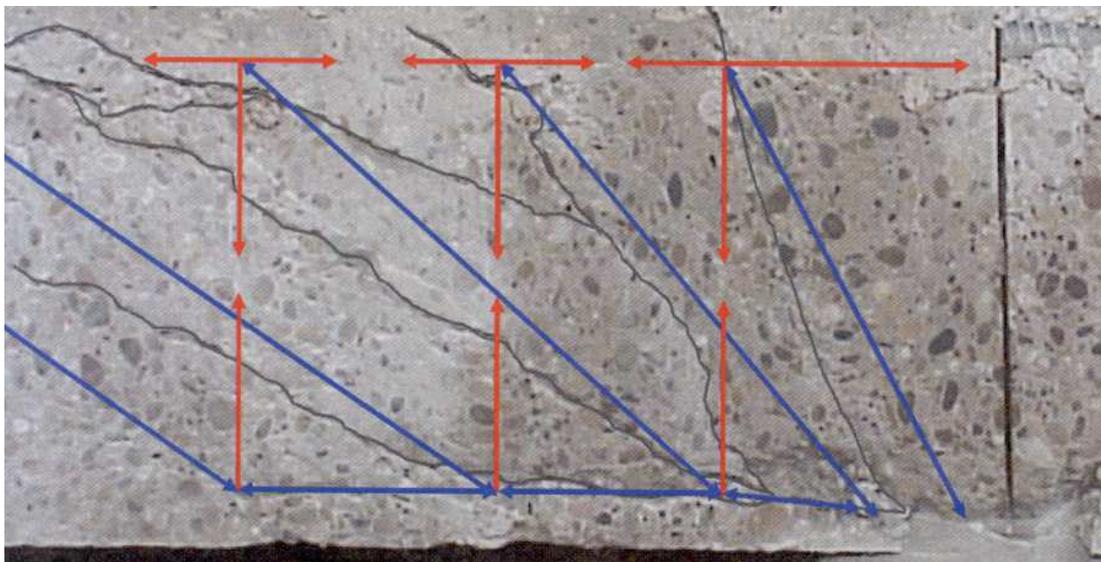
Bild 9: Versuchskörper mit drei Reihen von Doppelkopfankern

Bild 9 zeigt einen Plattenausschnitt, bei dem sich die Stütze am rechten Bildrand befindet; die vertikalen roten Pfeile geben die Lage der eingebauten Doppelkopfanker wieder. Im *Bild 10* fällt die Stützenachse mit dem linken Bildrand zusammen.

In beiden Bildern kann zunächst übereinstimmend festgestellt werden, dass von den Auflagerrändern keine typischen Durchstanzrisse ausgehen, die ja unter 30 bis 35 ° geneigt sein müssten. Vielmehr verlaufen die von der Unterstützung ausgehenden Risse viel steiler und führen zu den beiden nächst gelegenen oberen Ankerköpfen. Im *Bild 9* geht ein derartiger Riss in Richtung der Auflagerfläche auch noch vom dritten Anker aus, entwickelt sich jedoch nicht vollständig bis zum Auflager; er hört vielmehr etwa beim zweiten Anker auf. Diese Risse sind ganz offensichtlich aus der Spaltzugwirkung der konzentrierten Druckkraft-einleitung an den Ankerköpfen entstanden und folgen jeweils der geneigten Druckstrebe.

Gleichfalls übereinstimmend gehen in beiden Bildern von den Fußpunkten der jeweils ersten beiden Anker neben dem Auflager Risse aus, die mit einer Neigung von etwa 30 ° nach oben verlaufen und damit typische Durchstanzrisse darstellen. Bei allen diesen flach geneigten Rissen ist zu erkennen, dass sie im Bereich der Ankerfüße zunächst randparallel verlaufen, bevor sie vom Rand des jeweiligen Ankerfußes der geneigten Richtung folgen.

Nur in einem einzigen Fall - nämlich über dem ersten Anker neben der Stütze im *Bild 9* verläuft ein Riss in der Weise bis zur Oberfläche der Platte, dass er auch aus einem Biegeriss entstanden sein könnte. Es handelt sich hierbei aber um einen Riss, der vom Auflager-rand zum oberen Ankerkopf führt und somit im Zweifelsfall sicher auch ohne vorhandenen Biegeriss entstanden wäre.

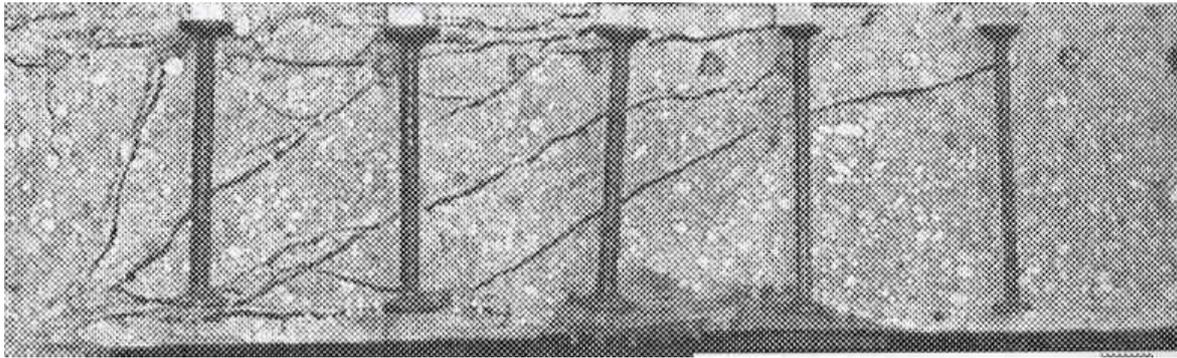
Bild 10: Versuchskörper mit fünf Reihen von Doppelkopfkankern

Der ungünstige Einfluss der Ankerfüße kann indirekt auch darin abgelesen werden, dass die ersten Spaltzugrisse nicht an der Stelle der größten Druckspannungen - nämlich am Auflagerrand - entstehen, sondern im Bereich der Ankerfüße. Da die Biegedruckspannungen zum Auflager hin zunehmen, muss davon ausgegangen werden, dass als erstes der Riss an dem Ankerfuß entstand, der am nächsten beim Auflager liegt. Ein weiteres eindeutiges Indiz für die Spalt fördernde Wirkung der Ankerfüße bieten die Bereiche um die Füße der dritten und vierten Ankerreihe im *Bild 10*: Hier wurde der Beton unter den Ankerfüßen vollständig abgespalten.

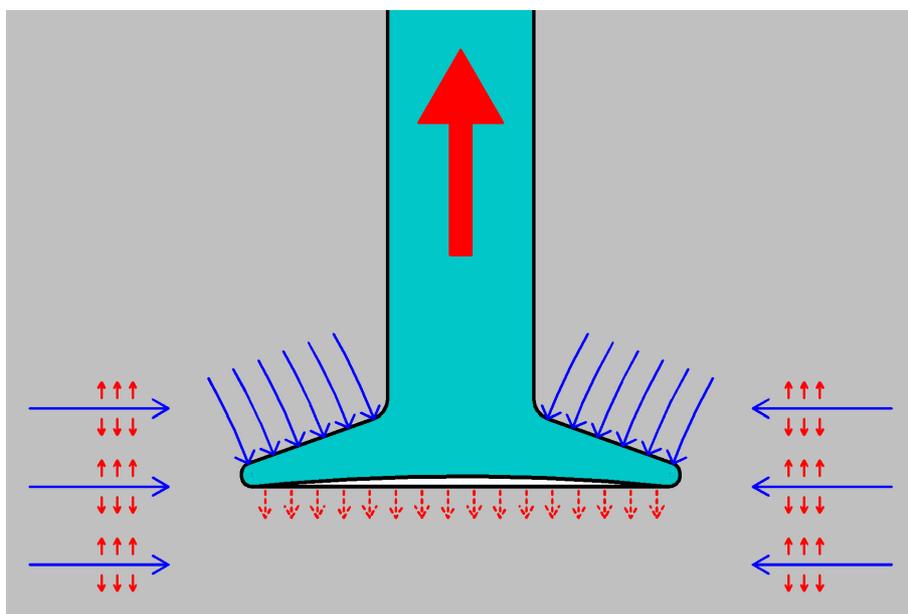
Eine genauere Betrachtung des Spannungszustandes im Bereich der Ankerfüße gemäß *Bild 11* zeigt, dass es insgesamt drei sich überlagernde Einflüsse gibt, die die Spaltwirkung der Ankerfüße begründen. Zum einen resultieren aus den randparallelen, hohen Biegedruckspannungen in Folge der Querkontraktion Querspannungen. Diese führen in der Nahtstelle zwischen Beton und Sohlfläche der Ankerfüße bei geringerer Belastung zur Rissbildung als im ungestörten Betongefüge.

Bild 11: Spannungszustand im Bereich der Ankerfüße

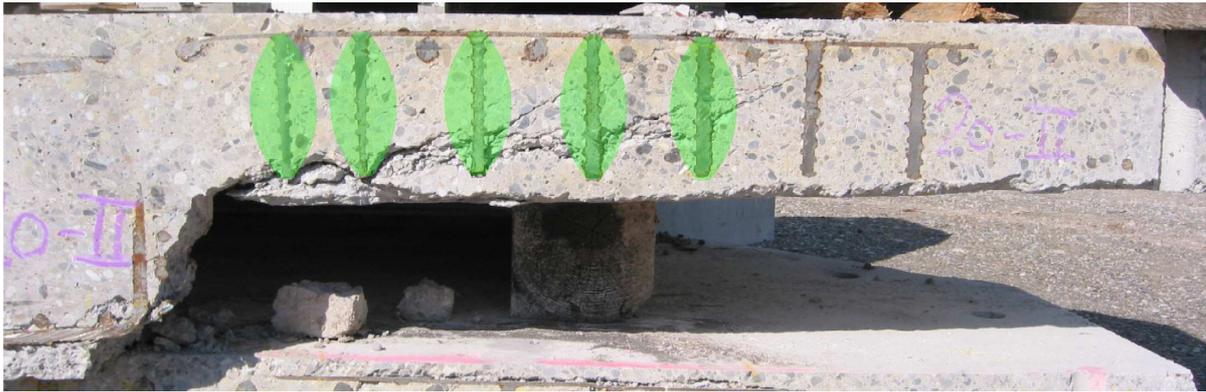
Bild 12: Versuchskörper mit modellhaft dargestellten Verbundankern

Durch den Einbau von HFV-Ankern als Sicherung gegen Durchstanzungen bilden sich Verbundanker, die sich aus dem Stahlkern und einem kräftigen Betonmantel zusammensetzen, vgl. *Bild 12*. Die Dehnungen dieses Verbundsystems - und somit der so genannte „Schlupf“ - sind erheblich geringer als bei glatten oder bei Betonstahl-Doppelkopfkankern.

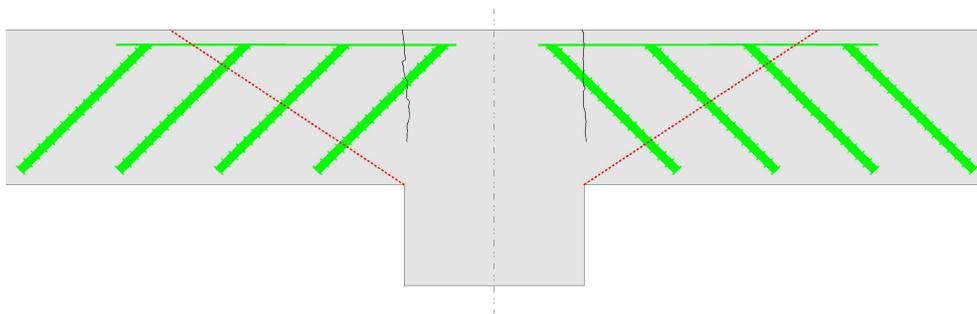
Eine interessante denkbare Variante könnte darin bestehen, dass HFV-Durchstanzanker geneigt eingebaut werden. Dabei könnten beispielsweise die ersten Anker neben dem Auflager so angeordnet werden, dass ihr unteres Ende die Biegedruckzone etwa bei $d_m/2$ neben dem Auflagertrand vor Spaltbrüchen sichert und sich durch eine geneigte Anordnung gemäß *Bild 13* ihr oberer Rand bereits über dem Auflager befindet. Diese geneigten Anker würden also zusätzlich die Biegerisse queren, die sich in der Regel im Bereich der Auflagerländer einstellen und könnten höchstwahrscheinlich die Risstiefen erheblich verringern und dadurch die Druckzonendicke entsprechend vergrößern, was eine deutliche Steigerung der Tragfähigkeit bewirken würde. Anders als bei Doppelkopfanke, für die entsprechende Untersuchungen bereits durchgeführt wurden [2], könnten derartige Systeme gleichfalls sehr einfach hergestellt und auch eingebaut werden, vgl. *Bild 13*.

Bild 13: Mögliche Anordnungsvariante der HFV-Anker
